# PROTOKÓŁ Z BADANIA TERMOWIZYJNEGO

urządzeń i instalacji elektrycznych – rozdzielnice i szafy sterownicze

| Obiekt | zakład produkcyjny – hala, magazyn, biurowiec – obiekt przykładowy |
| Zakres | rozdzielnica główna RG, rozdzielnice RO-1, RO-2, RO-3, RB, szafy sterownicze SS-1 i SS-2 – 14 pól / zespołów aparatów |

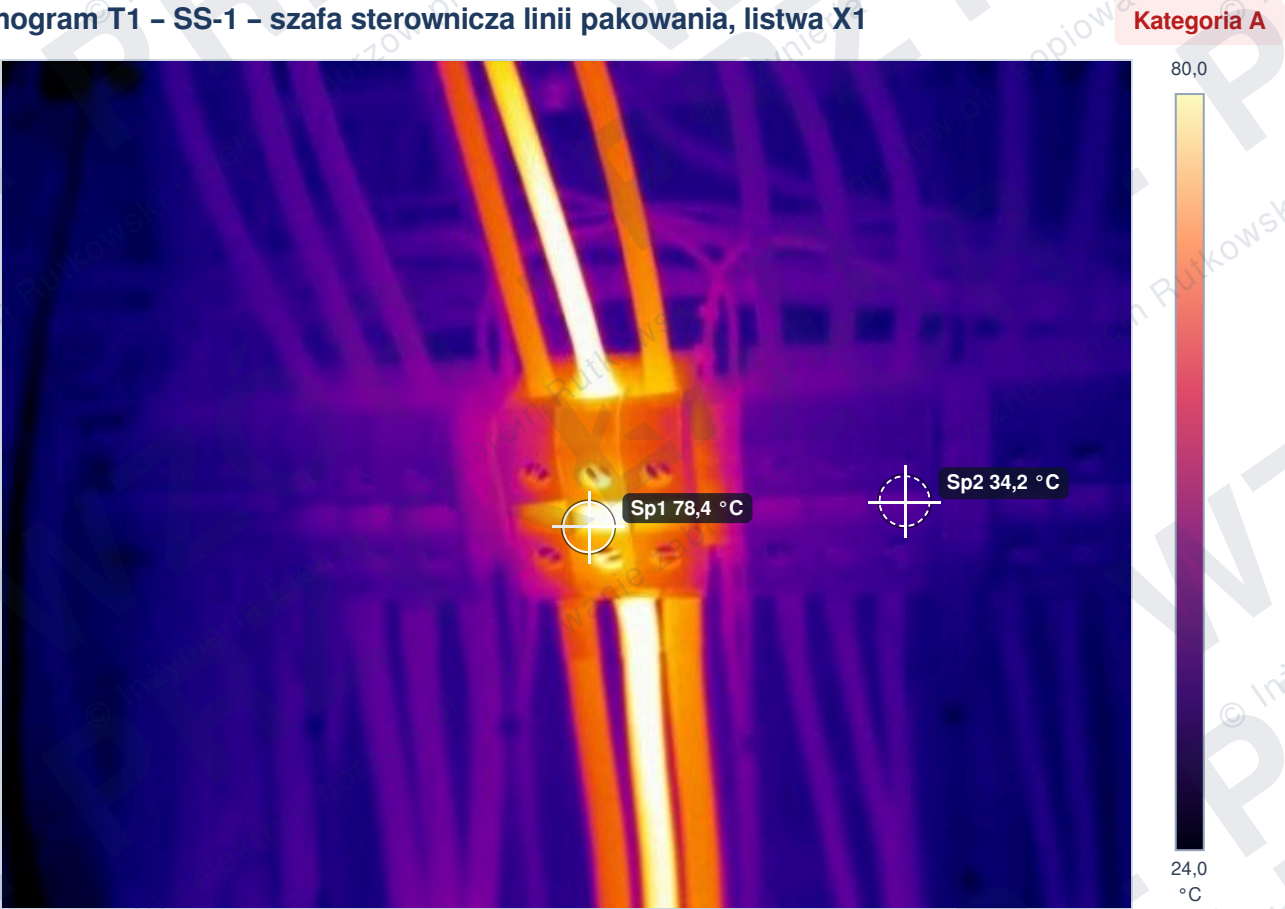
Termogram T1 – SS-1 – szafa sterownicza linii pakowania, listwa X1

| Lp. | Pytanie | Wynik badania | Ocena |
|---|---|---|---|
| 1 | Czy w rozdzielnicach są przegrzane połączenia? | Tak – złączka listwy X1 w szafie SS-1 (78,4 °C, $\Delta T$ 44 K). Grozi nadpaleniem przewodu i pożarem. | NEG. |
| 2 | Czy przewody są właściwie dobrane do obciążenia? | Nie w obwodzie napędu taśmociągu (SS-1) – przewód nagrzany na całej długości. | NEG. |

| Element | złączka listwy zaciskowej X1:4 i przewód zasilający napęd taśmociągu | | |
| T <sub>max</sub> (Sp1) | 78,4 °C | T <sub>odn</sub> (Sp2) | 34,2 °C – element podobny, ta sama obciążalność |
| ΔT | 44,2 K | Temp. otoczenia | 24,1 °C |
| Obciążenie | 75% (pomiar cęgowy: 12 A) | | |
| Ocena | Nagrzany przewód na całej widocznej długości oraz złączka. Taki obraz wskazuje na przeciążenie obwodu lub zbyt mały przekrój przewodu w stosunku do prądu napędu, a dodatkowo na słaby styk w złączce. | | |

| Lp. | Rozdz. | Badany element / pole | Max $\Delta T$ [K] | Wynik |
|---|---|---|---|---|
| 11 | SS-1 | szafa sterownicza linii pakowania – listwy X1, X2 | 44,2 | T1 – kat. A |

**Co zrobić teraz:** w ciągu kilku dni, po wyłączeniu obwodu, naprawić obwód napędu taśmociągu w SS-1. Do czasu naprawy ograniczyć obciążenie linii.

| Zalecenie | Zmierzyć prąd obwodu i porównać z obciążalnością przewodu i złączki; dobrać przekrój przewodu i złączkę do rzeczywistego obciążenia, sprawdzić dobór zabezpieczenia. Do czasu naprawy ograniczyć obciążenie linii. | | |

| 1. | Termogram T1 (kat. A) – listwa X1 w SS-1: zmierzyć prąd, dobrać przekrój przewodu i złączkę do obciążenia, sprawdzić zabezpieczenie. |

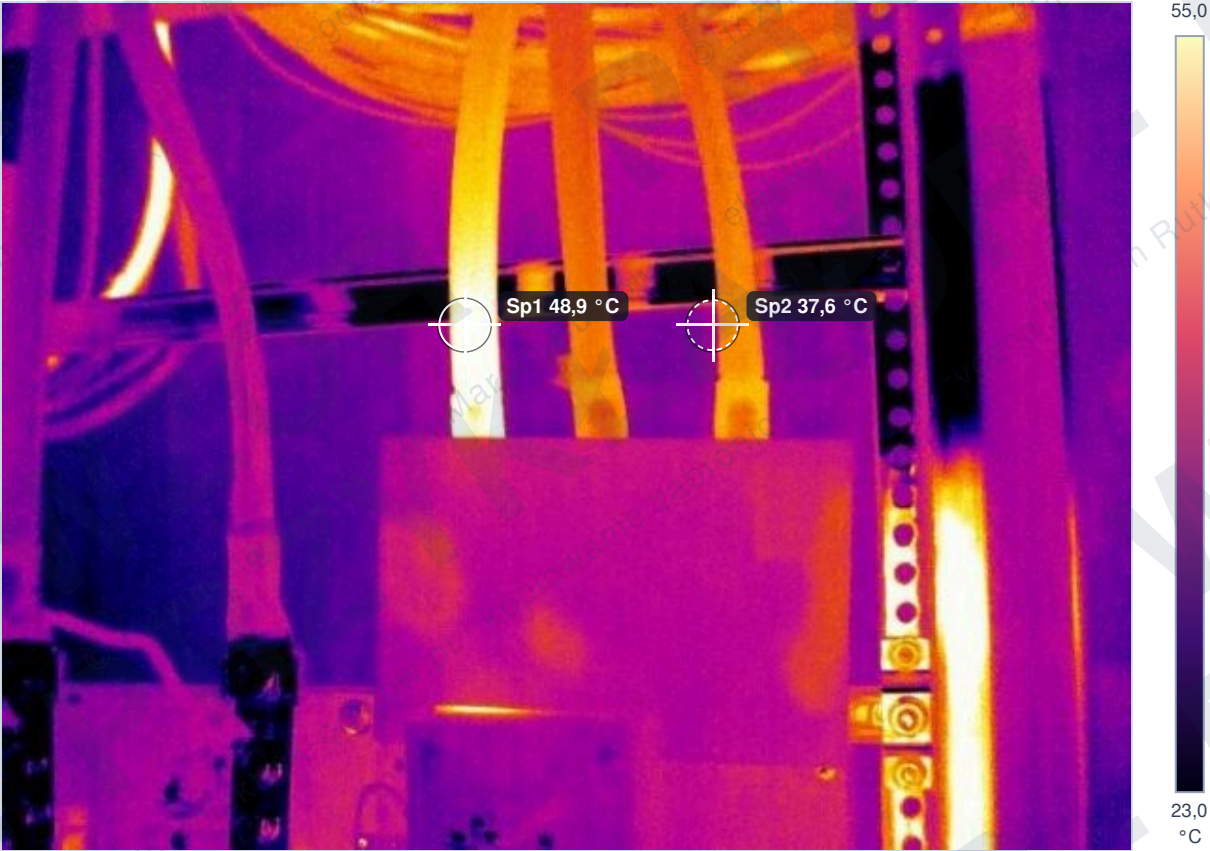
Termogram T2 – RG – przewody zasilające WLZ do rozdzielnic RO-3

| Lp. | Pytanie | Wynik badania | Ocena |
|---|---|---|---|
| 3 | Czy obciążenie faz jest równomierne? | Nie w zasilaniu RO-3 – asymetria ok. 40% (L1 64 A, L3 38 A). | UWAGI |

Kategoria B

| Element | przewody fazowe L1, L2, L3 przy zaciskach rozłącznika | | |
| T <sub>max</sub> (Sp1) | 48,9 °C | T <sub>odn</sub> (Sp2) | 37,6 °C – element podobny, ta sama obciążalność |
| ΔT | 11,3 K | Temp. otoczenia | 23,6 °C |
| Obciążenie | L1 – 64 A, L2 – 49 A, L3 – 38 A (pomiar cęgowy) | | |
| Ocena | Przewód L1 wyraźnie cieplejszy od pozostałych, a pomiar prądów potwierdza nierównomierne obciążenie faz (asymetria ok. 40%). Zaciski bez lokalnych przegrzań – przyczyną jest rozkład odbiorników, nie połączenie. | | |

| Lp. | Rozdz. | Badany element / pole | Max $\Delta T$ [K] | Wynik |
|---|---|---|---|---|
| 5 | RG | przewody WLZ do RO-3 | 11,3 | T2 – kat. B |

**Przy najbliższym postoju:** rozłożyć odbiorniki RO-3 równomiernie na fazy.

| Zalecenie | Przeanalizować przyłączenie odbiorników jednofazowych w RO-3 i rozłożyć je równomiernie na fazy; po zmianie powtórzyć pomiar prądów i termogram. | | |

| 2. | Termogram T2 (kat. B) – zasilanie RO-3: rozłożyć odbiorniki jednofazowe równomiernie na fazy. |
